Nehoda tramvají Škoda 06 T na Sardinii

24.01 2016 09:00, Redakce, Nezařazené

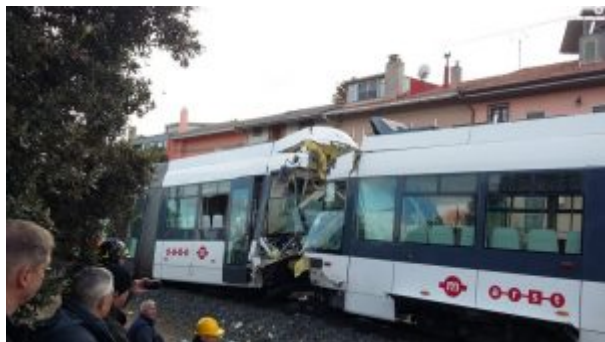
K nehodě dvojice vozů Škoda 06 T došlo dne 19. 1. 2016 na úseku mezi zastávkami Vesalio a Centro Commerciale, tedy na nejstarší části tratě z roku 2008. Nehody se účastnily vozy ev. č. CA 04 a CA 07. Obě tramvaje byly v době nehody prakticky plně obsazené, a to převážně studenty, kteří mířili buďto na univerzitní polikliniku, anebo naopak do centra města. Ke střetu vozidel došlo v 8.04, přičemž větší nárazovou rychlost měl mít vůz směřující směrem do centra Cagliari. Přestože obrázky z nehody vypadaly děsivě, stejně jako zprávy o desítkách raněných, nevyžádala si nehoda žádné lidské životy. Původně se hovořilo o tom, že zraněných pasažérů bylo 70, později byl údaj upraven na 85, protože lékařské ošetření vyhledali následně i cestující, kteří přímo na místě nehody ošetření odmítli. Z tohoto počtu raněných však šlo ve většině případů pouze o lehká zranění a hospitalizováno muselo být jen 11 lidí. Mezi nimi jsou i tři těžce zranění. 16letá studentka, jež by měla být již mimo ohrožení života, a oba řidiči. Odstraňování následků nehody začalo po 13. hodině. Fotografie je možné prohlédnout si například [pod tímto odkazem](#).

Jako první příčina nehody se jevílo zavinění ze strany jednoho z řidičů, který nevyčkal na křižování v zastávce Vesalio a vjel na obsazený úsek trati. Vyšetřovatelé ovšem nevyklučují také další možné příčiny nehody, především nefunkční signalizační zařízení či bezpečnostní zařízení. Pracuje se také s verzí zavinění ze strany řídicích pracovníků provozu, kteří mohli předat řidičům špatné informace a vpustit tramvaje na trať proti sobě.
