## Sněhová nadílka zastavila na čtyři dny tramvaje v Mnichově

05.12 2023 18:16, Libor Hinčica, Jan Rozehnal, Ostatní Tramvaje

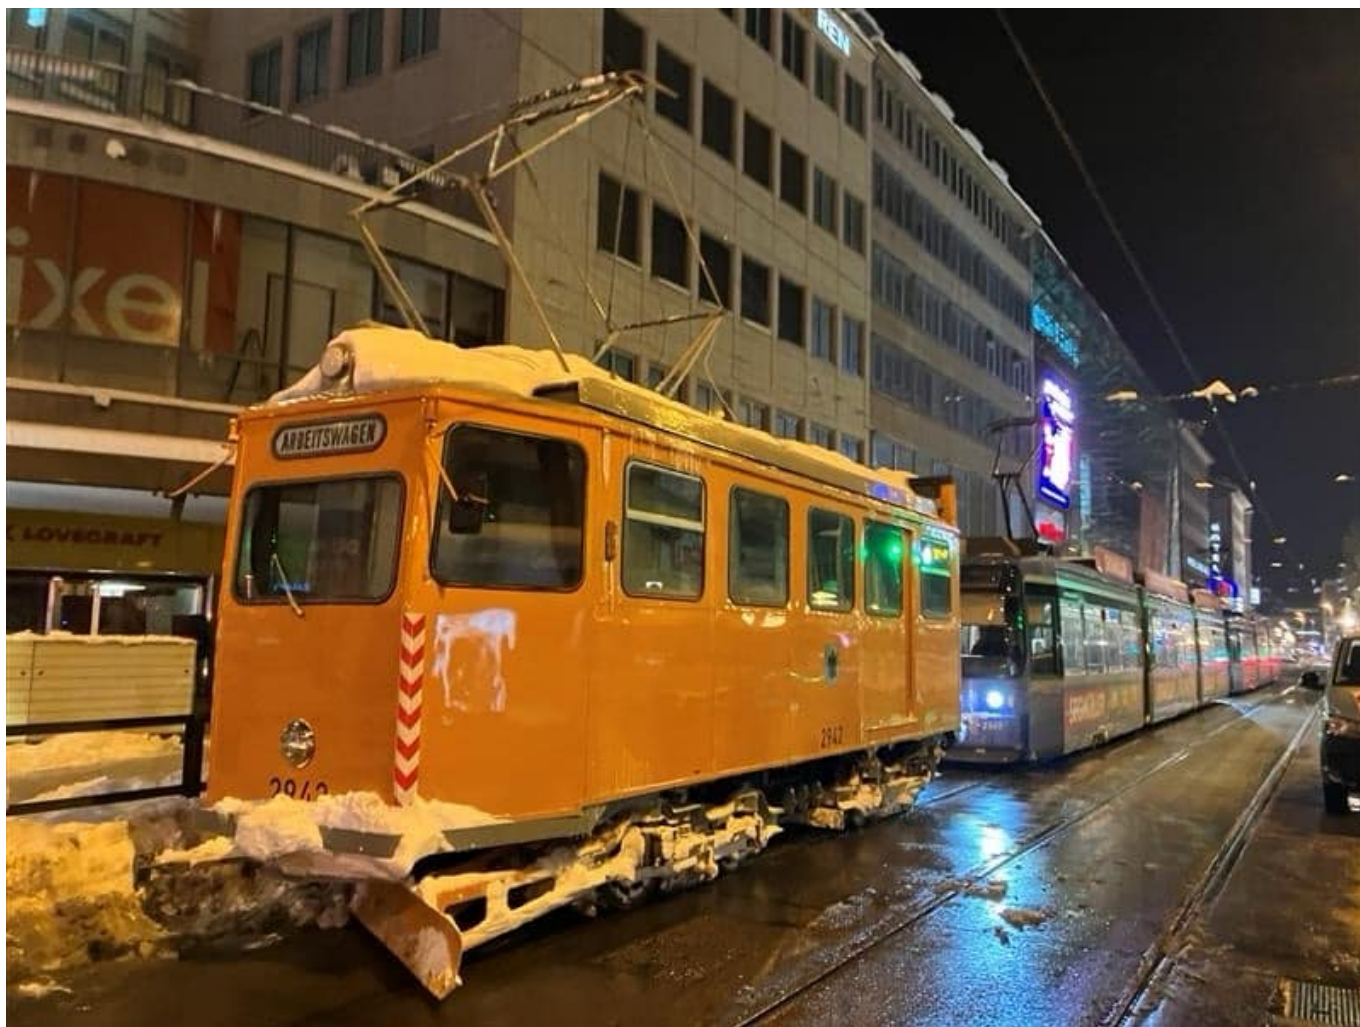
Historická tramvaj ev. č. 2942 je jediným funkčním sněhovým pluhem, jenž bylo možné pro odklízení sněhu nasadit. Její spodek a elektrická část přitom pocházejí již z roku 1926. (foto: MVG)

Právě jeho nasazení vyvolalo řadu posměšků, neboť se jednalo (resp. v tento okamžik ještě stále jedná) o vůz ev. č. 2942 ze sbírek mnichovského tramvajového muzea. Elektrická část a spodek v podobě otočných podvozků *Maximum Traction* pocházejí z motorového poštovního vozu z vagonky MAN ev. č. 7 z roku 1926, „nová“ nástavba je pak z roku 1961. Tato tramvajová babička tak letos oslavila své 97. narozeniny stylově v provozu. Původně sloužila pouze pro měření trolejového vedení, nicméně její spodní část mohla sloužit i pro upevnění radlice. Ta se tak po letech objevila opět na svém místě. Nezbytnou velkou opravu vozidla, která jeho nasazení do provozu vůbec umožňuje, provedli v roce 2021 z vlastní iniciativy členi spolku přátel mnichovského tramvajového muzea (*Freunde des Münchner Trambahnmuseums e .V.*). Nebýt jejich tehdejší péče, musel by Mnichov spoléhat při odklizení sněhu opravdu jen na ruce dělníků. by. Při příležitosti aktuálního mimořádného nasazení tramvaje ev. č. 2942 členové spolku štíplavě připomněli, že se *naštěstí* nejedná o jediný kolejový pluh v Mnichově, jelikož v muzeu postává od roku 1996 ještě vůz číslo 3945. Ten však letos nasazen nebyl. Důvodem bude pravděpodobně skutečnost, že se jedná o pluh tlačný, k jehož sunutí je potřeba motorový vůz typu M5, tedy typ, který je od 90. let minulého století
